А. Ю. Приймак, М. Ю. Сербиновский

АНАЛИЗ ПРИЧИН РАЗРУШЕНИЯ ЦЕНТРОБЕЖНЫХ ФОРСУНОК ВПРЫСКИВАЮЩИХ ПАРООХЛАДИТЕЛЕЙ

Аннотация. На основании проведенного анализа научно-технической и патентной информации, дефектов и разрушений основных элементов конструкции впрыскивающих парохладелителей (ВПО), выявленных в ходе эксплуатации котлоагрегатов, в частности их форсунок, отмечены основные процессы, влияющие на ресурс ВПО. С учетом результатов анализа и современного состояния исследований по повышению надежности и ресурса ВПО сформулированы пути совершенствования основных элементов конструкции ВПО, которые направлены на повышение надежности и ресурса ВПО при сохранении высокого качества распыла форсунками охлаждающей воды. Эти пути включают выбор перспективных материалов форсунок и оптимизацию конструкции форсунок и других частей ВПО с учетом выявленных потенциальных зон разрушения, моделирования напряженно-деформированного состояния, полей температур форсунок и ВПО в целом, особенностей распределения потоков сред и полей распределения скоростей сред в форсунках и ВПО в целом, эрозионного износа их поверхностей, процесса трещинообразования и развития трещин.

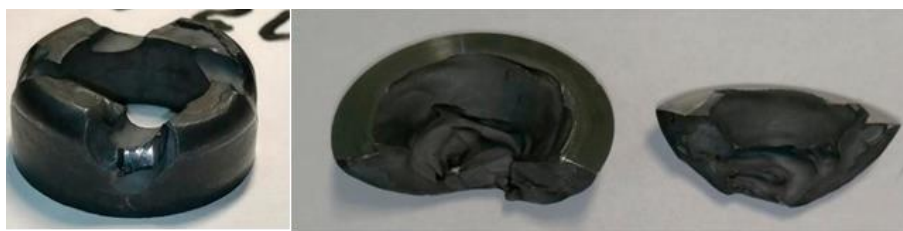
На сегодняшний день проблема разрушения центробежных форсунок остается нерешенной, о чем свидетельствует информация, полученная от крупных тепловых электростанций. Например, в 2021–2023 гг. Пермская ГРЭС сообщала о разрушении центробежных форсунок пусковых ВПО на всех трех энергоблоках с котлами ТПП-804 [7, 8]. На каждом из таких котлов установлено по два пусковых ВПО, каждый из которых имеет по четыре форсунки. Вышедшие из строя центробежные форсунки были разрушены в процессе эксплуатации (рис. 1), что повлекло попадание элементов разрушенных форсунок в паропроводы (рис. 2) с дальнейшим продвижением их к паровой турбине. Нарботка энергоблока ст. № 2 до разрушения форсунки ВПО составляла не более 20 тысяч часов, что вызывает особую настороженность и необходимость регулярной диагностики состояния форсунок. Следует отметить, разрушение форсунок существенно снижает эффективность регулирования выходных параметров пара, а также качество распыла охлаждающей воды. Попадание же капель воды на защитную рубашку ВПО приводит к появлению на ней трещин и последующему разрушению.

Рис. 1. Фото разрушенной форсунки

Кроме трещин на наружной поверхности форсунок в зоне входных отверстий и внутренней поверхности донной части форсунки выявлены следы эрозионного износа от воздействия потока питательной воды (см. рис. 1). Такой износ приводит к утонению стенок форсунки с последующим

увеличением в них напряжений, пластической деформации и разрушению стенок. В зонах металла с высокой твердостью эрозионный износ вызывает появление и развитие трещин, например, в зоне отверстий подачи воды во впрыскивающую камеру форсунки.

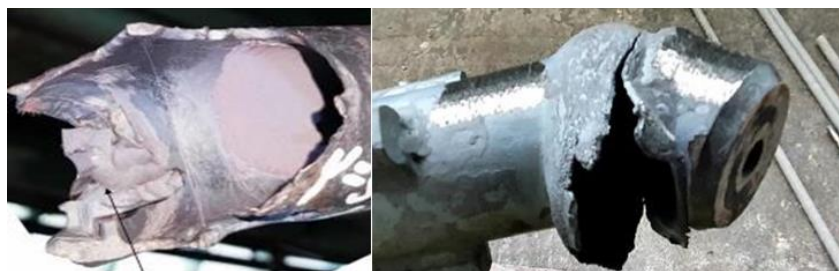
Рис. 2. Фото разрушенного впрыскивающего устройства
